UNIVERSIDAD DE LA REPUBLICA

03

SERVICIO: Comedor Universitario N°1 - SCBU

DESCRIPCION: Reimpermeabilización azotea transitable
Detalles tipo

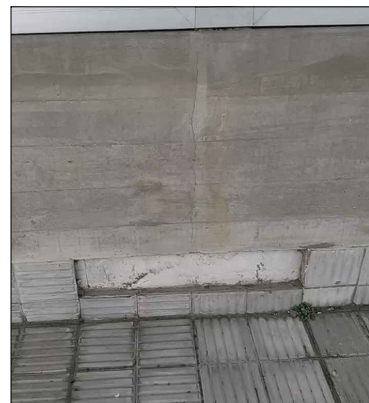
SECTOR A

DETALLE TIPO 1 - Corresponde a Sector A y aplica a Sectores A, B y C

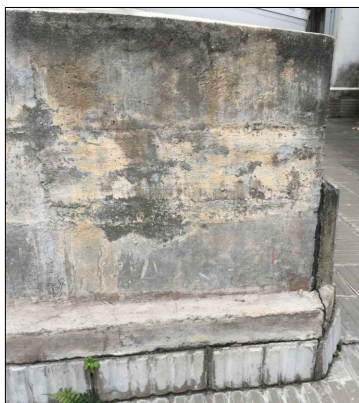
SECTOR D

DETALLE TIPO 2 - Corresponde a Sector D y aplica a Sectores D, E, y F

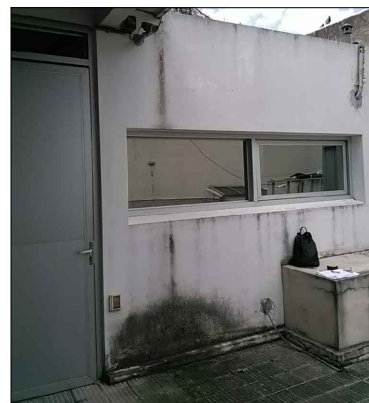
SECTOR G

Para el sector G con muro de mamposteria se tomará como referencia el Detalle tipo 2, construyendo una aleta nueva de Hormigón Armado y alcanzando un nivel de fondo idem sectores A,B,C.
