CODICEN
DIRECCION SECTORIAL DE INFRAESTRUCTURA
COMISION DESCENTRALIZADA DE DURAZNO

LOCAL: ESCUELA Nº 1- Artigas
UBICACIÓN: Eusebio Piriz 780
LOCALIDAD: Durazno
DEPARTAMENTO: DURAZNO

Escuela No 1– Sustitución de aberturas, pintura, impermeabilización de pretiles, reparación de humedades.

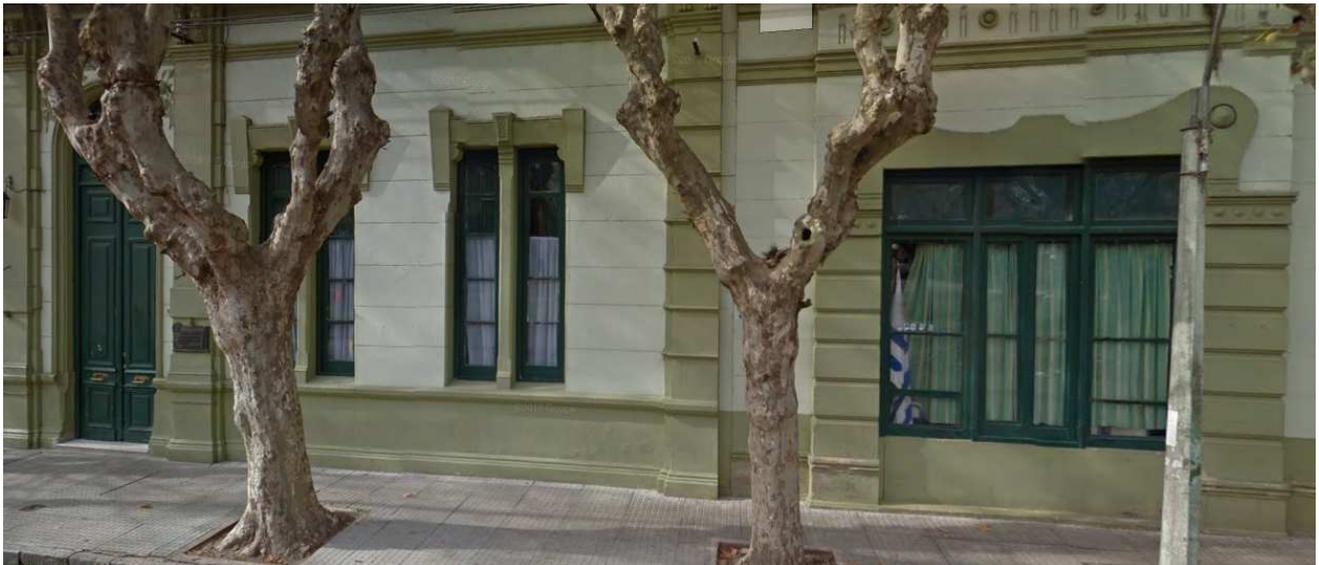
1. SECTOR DE INTERVENCIÓN 1: SUSTITUCIÓN DE ABERTURAS EN FACHADA Y PINTURA DE FACHADA.

Las aberturas de fachada serán sustituidas respetando lo especificado en las planillas de aluminio que se adjunta.

Se deberá tener especial cuidado al momento de realizar estos trabajos, debiendo tomar todas las precauciones necesarias para mantener el diseño de fachada, asegurando y

recomponiendo cualquier moldura o detalle que se vea afectado por dichas tareas. Tener en cuenta que la fachada del local de referencia es Monumento Histórico. La puerta de acceso de madera se mantiene, se realizan reparaciones, sustituyendo tramos en mal estado, reparaciones necesarias para que quede funcionando correctamente.

La fachada principal que da a calle Eusebio Piriz se pintará en su totalidad, incluyendo el sector más antiguo de la izquierda, el muro del patio y la pared que da a las aulas de la derecha. Primeramente se deberá hidrolavar completamente, retirando todo material suelto. Se harán reparación de revoques que resulten "focos" al golpe, y se recomponen las molduras que estén rotas, manteniendo la continuidad del revoque, no podrán quedar diferencias en los revoques nuevos con los existentes, se exigirá extrema prolijidad en estas tareas.

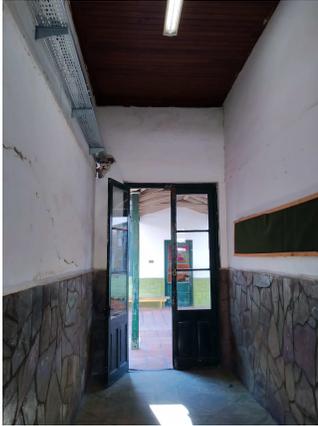
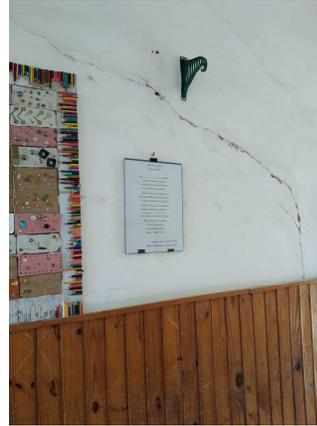
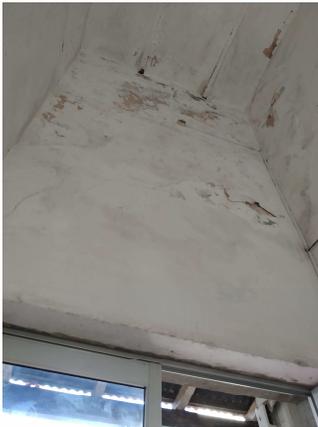
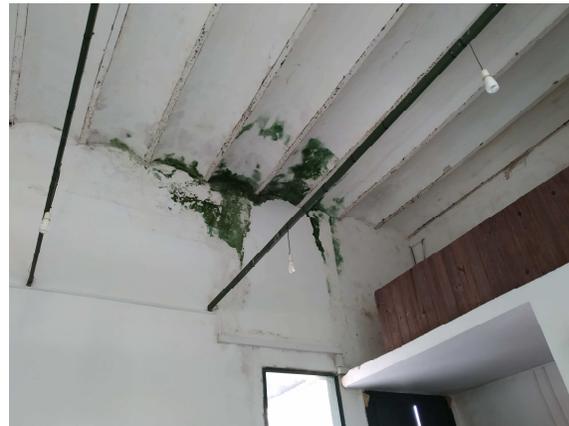
Al interior de las aulas y pasillos se deberán reparar la totalidad de los revoques en mal estado (focos, caídos, etc) Serán realizados nuevos solo en las zonas afectadas y terminados con fina.

En sector de pasillos de dirección, acceso y aula afectados por importantes fisuras, se deberá realizar llaves en de ambos lados, tanto del lado del pasillo y como desde dentro del salón (bajo pizarrón). (ver 1.2.1).

Grietas: serán tratadas con varillas de 10 con forma de "Z" colocadas perpendiculares a las mismas cada 40cm y amuradas con arena y portland.

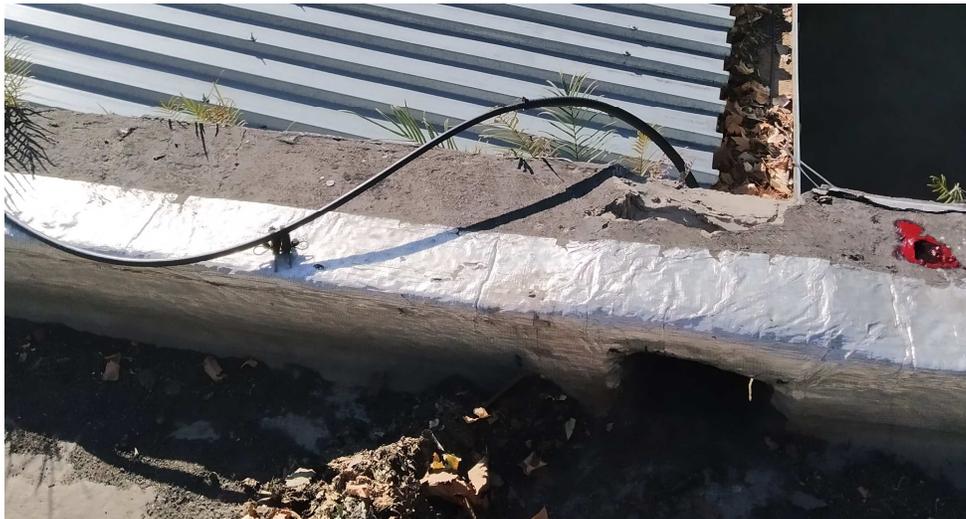
Reparación de bajada y cubeta de chapa (ver plano) se deberá realizar una adecuación de

este punto, reparando revoques, colocando membrana asfáltica, y ajustando el encuentro con la bajada existente.
