CENTRO AUXILIAR DE RIO BRANCO

Obra: Reparación de Cubiertas sobre Dirección y Despensa

Licitación abreviada N°3/2020

CONSULTAS PREVIAS

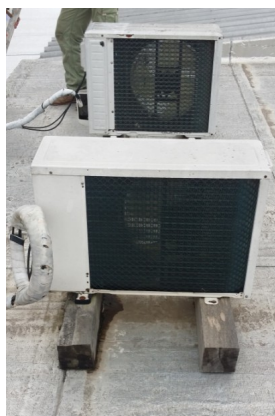
FOTO 1

Pregunta: Se consultó acerca de solucionar los apoyos de los aires acondicionados existentes. Ver foto 1

Respuesta: Se resuelve realizar 4 bases de hormigón de 80x30x4 cm sobre los cuales apoyarán las unidades exteriores de aire.
