MINISTERIO DEL INTERIOR
AREA DE INFRAESTRUCTURA
 DEPARTAMENTO DE PROYECTOS DE ARQUITECTURA

Nivel 2-Lab. Biológico

OBRA
DNPC
 DEPENDENCIA

LAMINA: **Ubicación de registros**
 ESCALA: S/E
 FECHA: JUNIO 2022
 REVISIÓN: R2
 FIRMAS

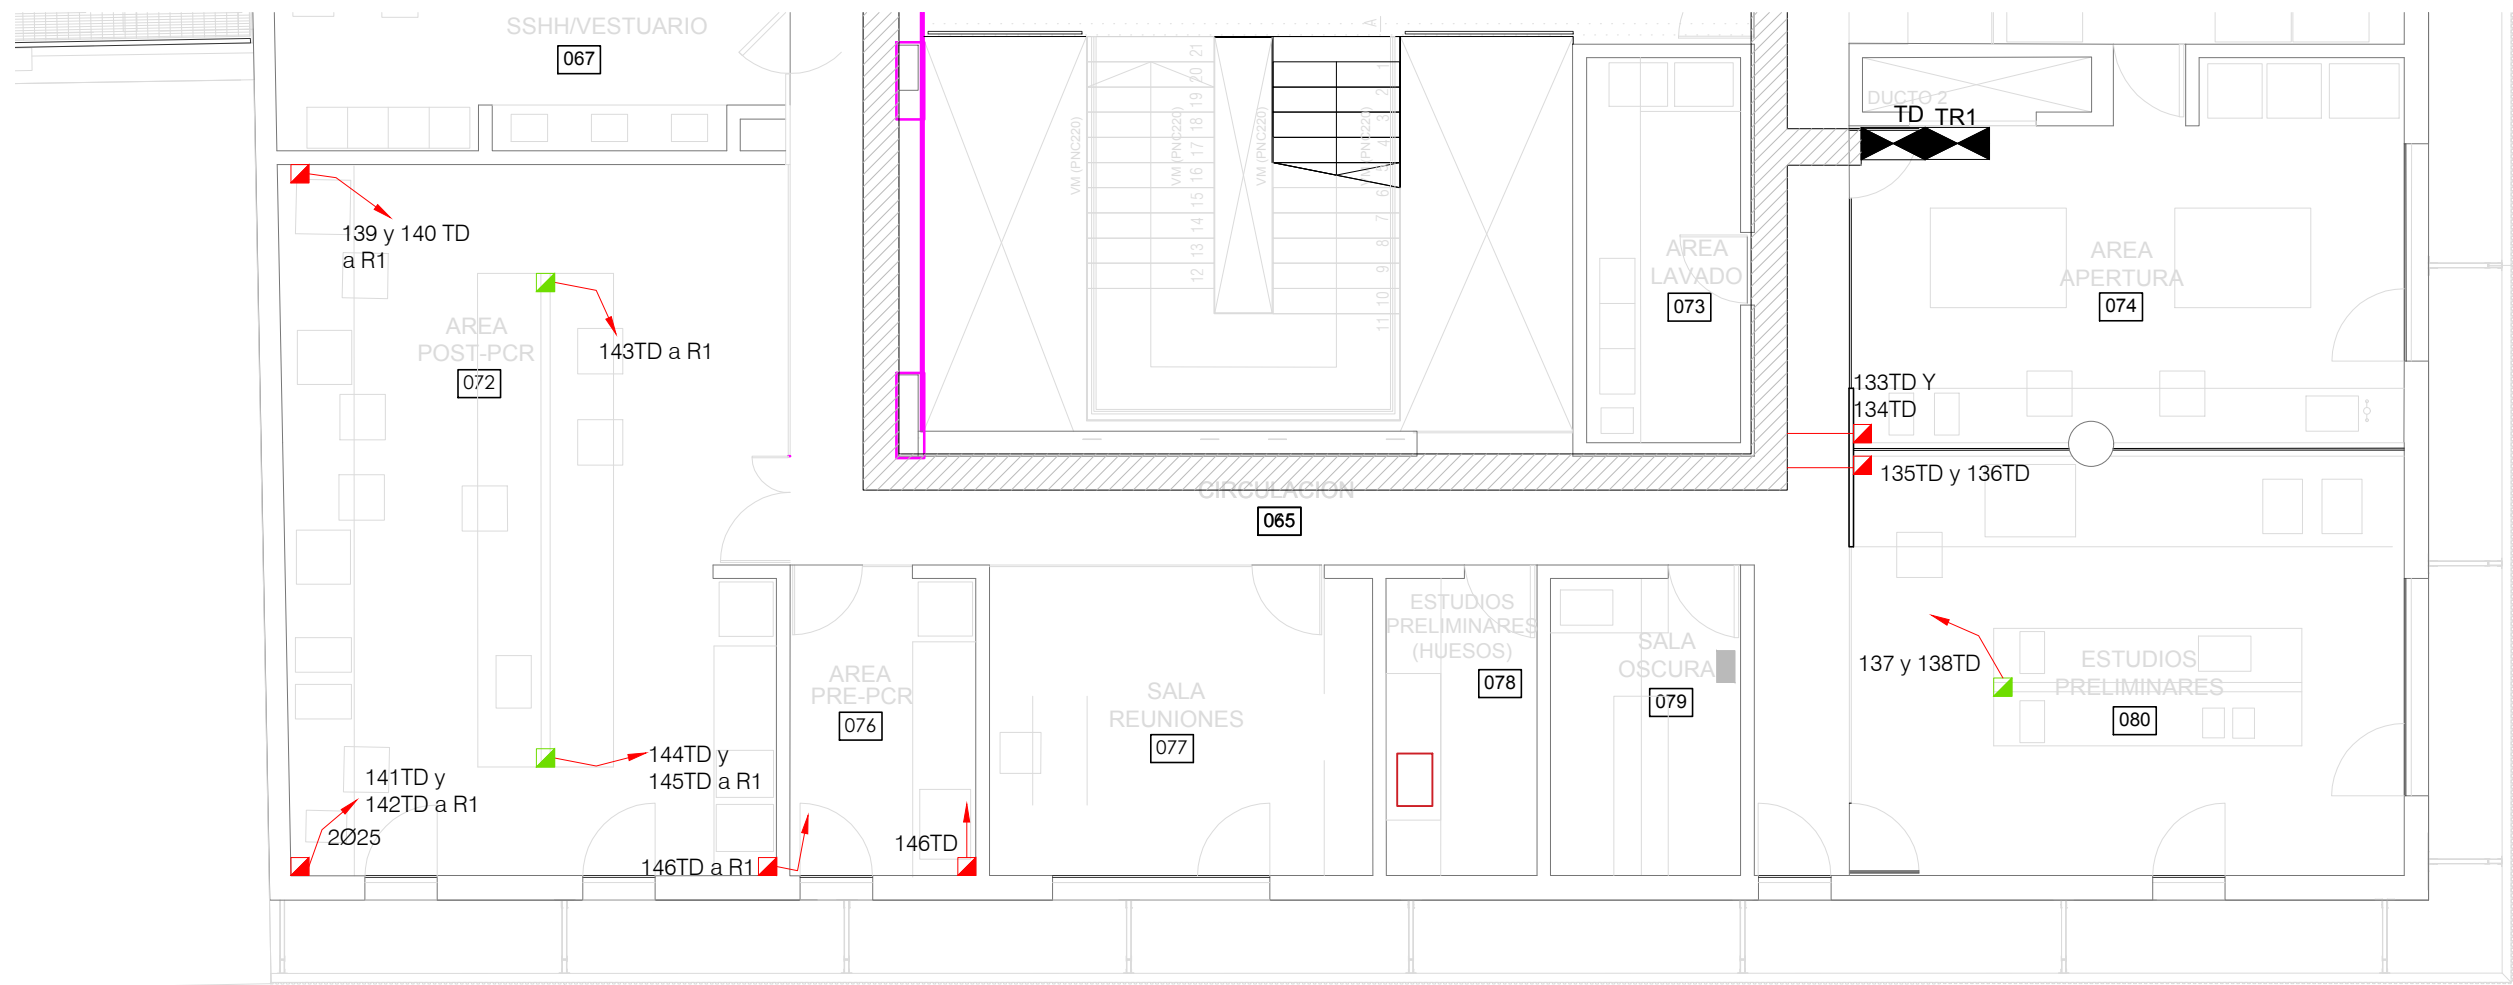
E1

revestimiento chapa microperforada ver detalle de estructura lámina DT22-23

- registro en cielorraso (h=2.70m)
- ▲ registro a h=1.10m

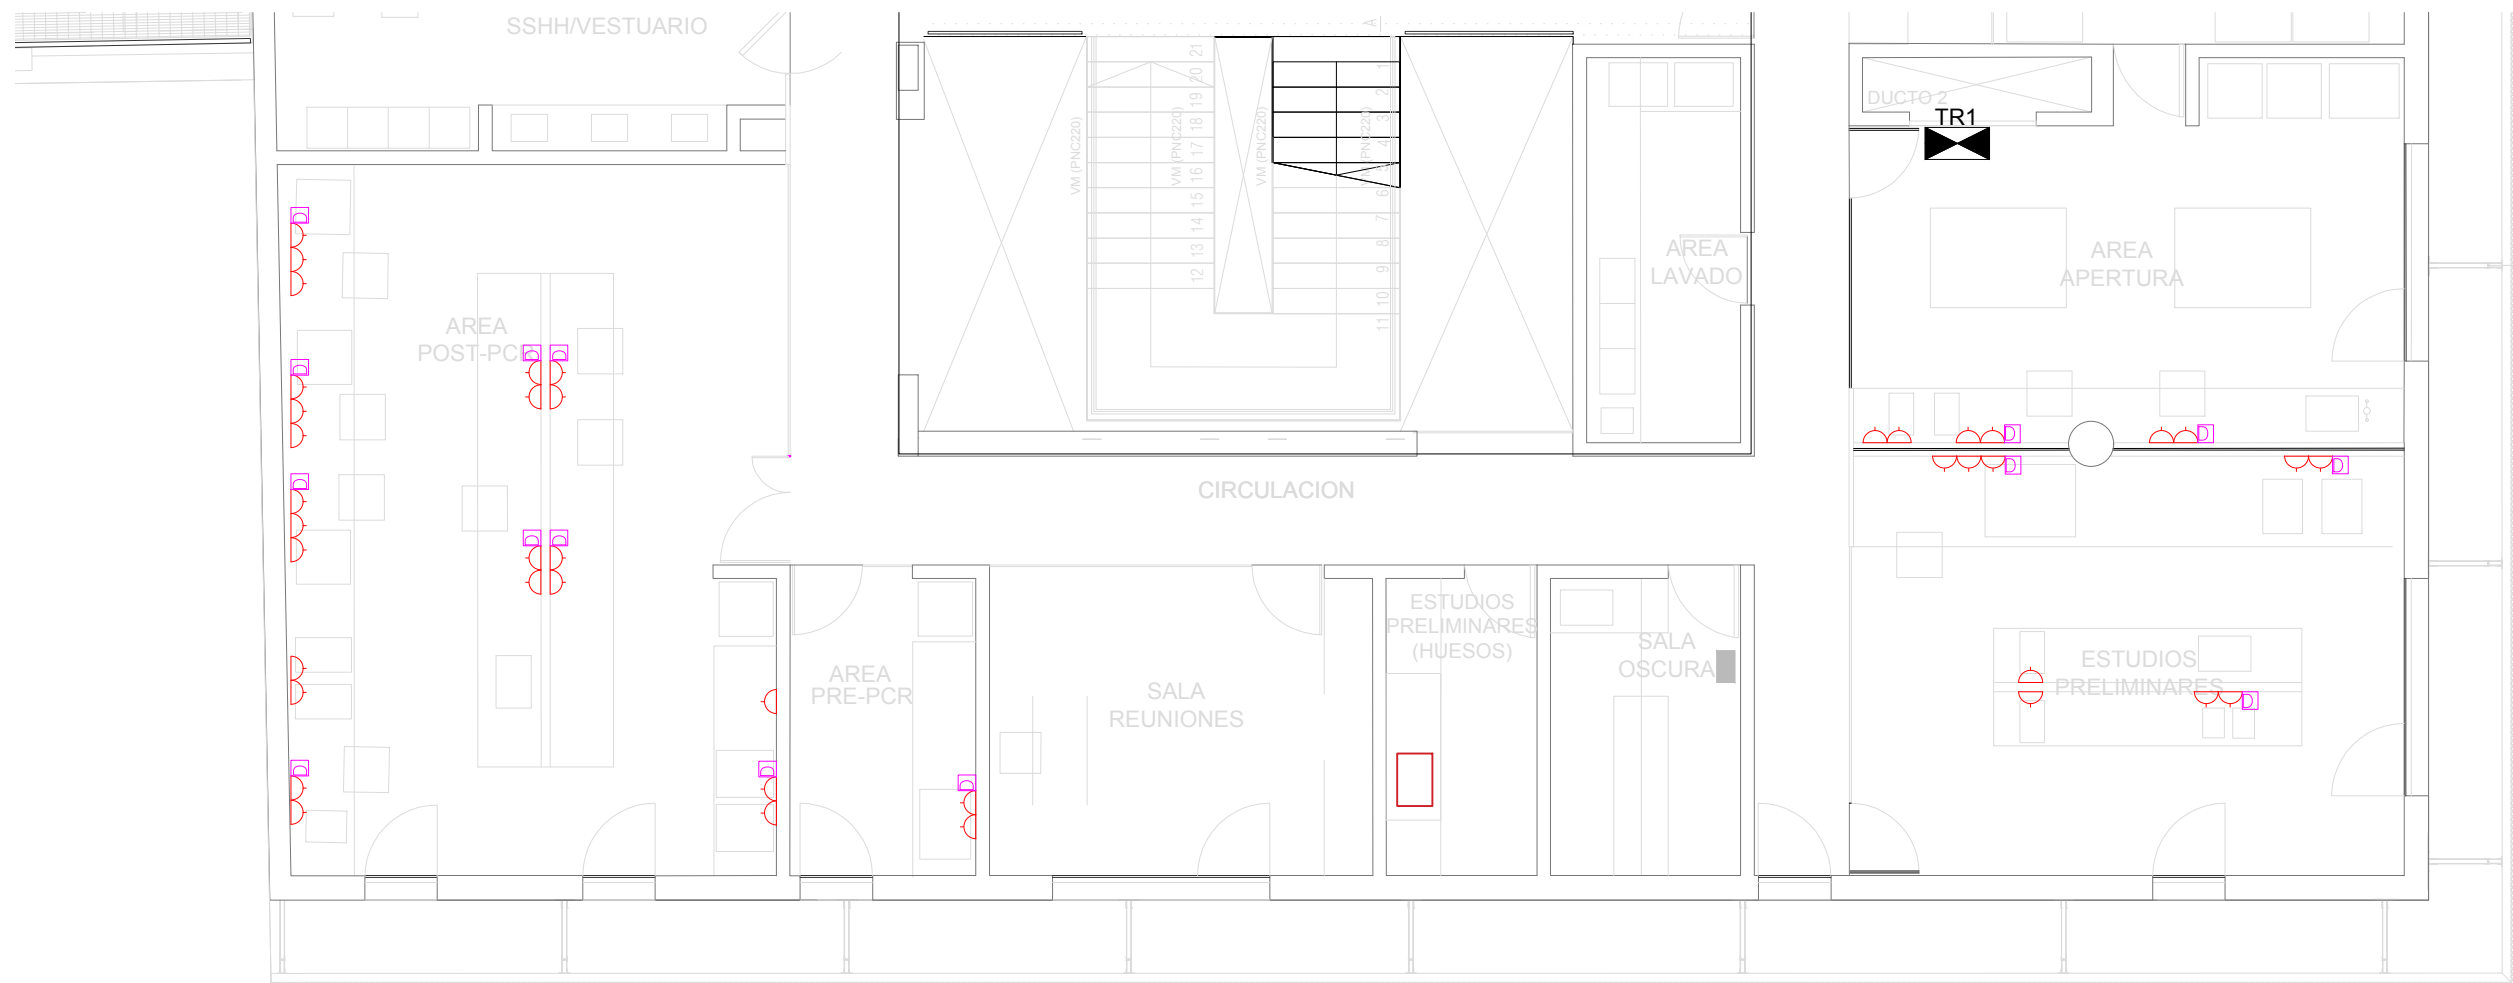
E2

revestimiento chapa microperforada ver detalle de estructura lámina DT22-23

tomacorriente schucko
-

RJ45 (datos)

LAMINA: **Tomas y puestos de red**
 ESCALA: S/E
 FECHA: JUNIO 2022
 REVISIÓN: R2
 FIRMAS

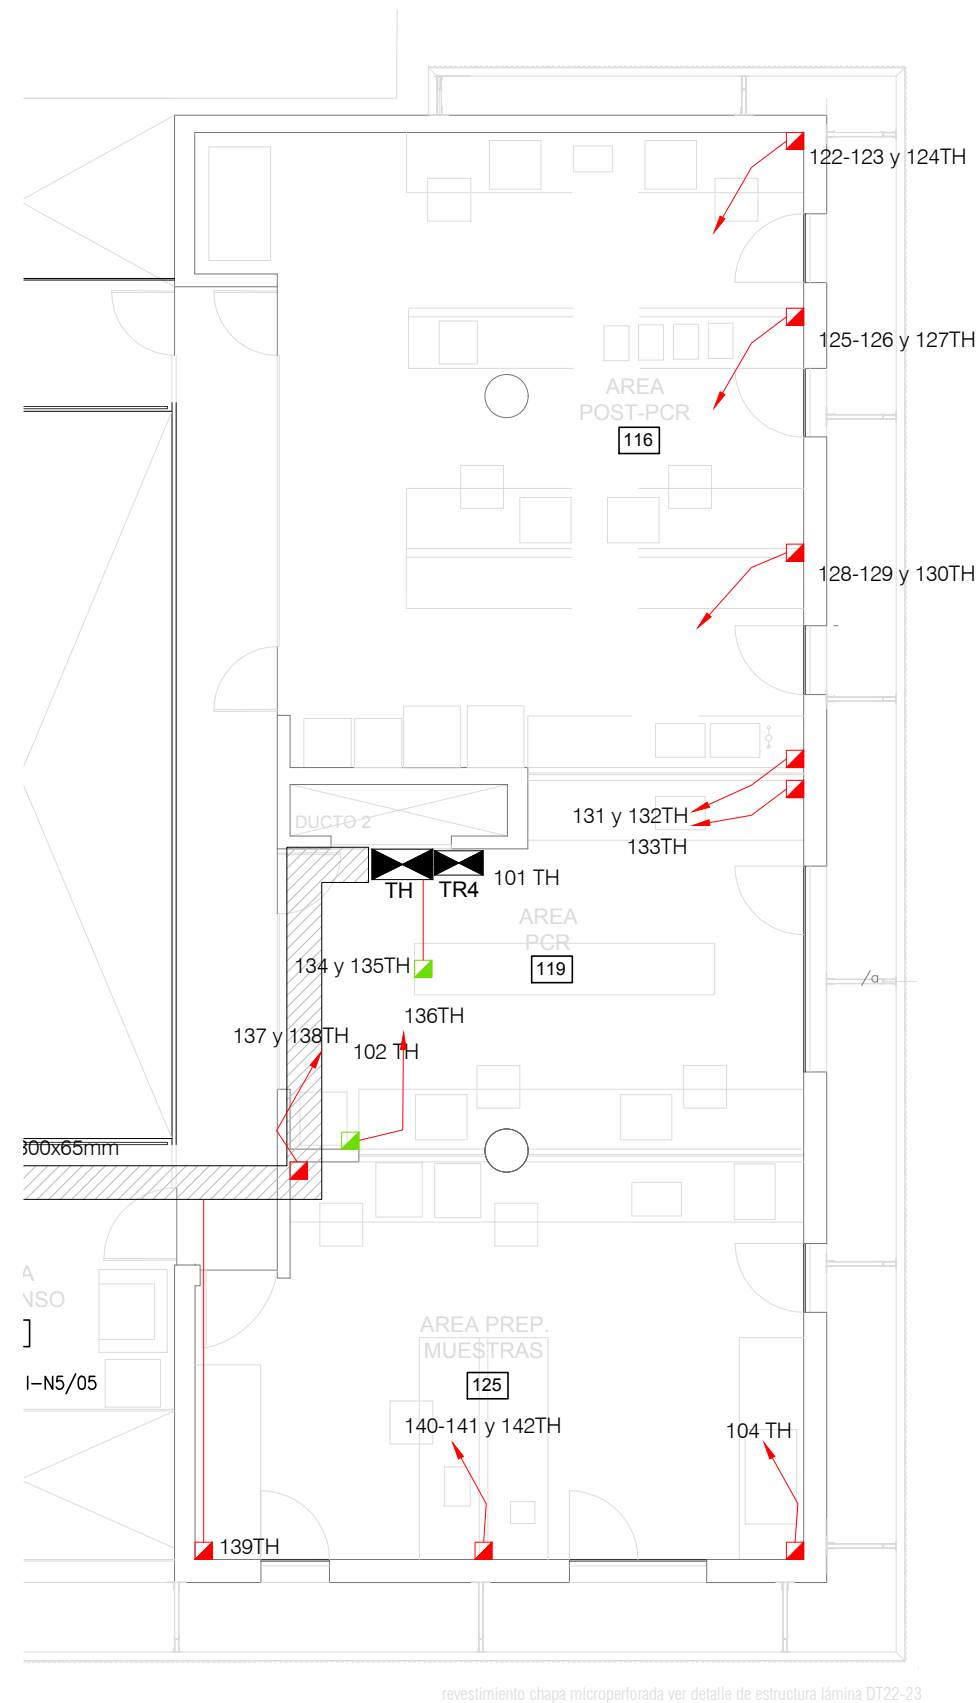
E3

- registro en cielorraso (h=2.70m)
- registro a h=1.10m

revestimiento chapa microperforada ver detalle de estructura lámina DT22-23

LAMINA: **Ubicación de registros**
 ESCALA: S/E
 FECHA: JUNIO 2022
 REVISIÓN: R2

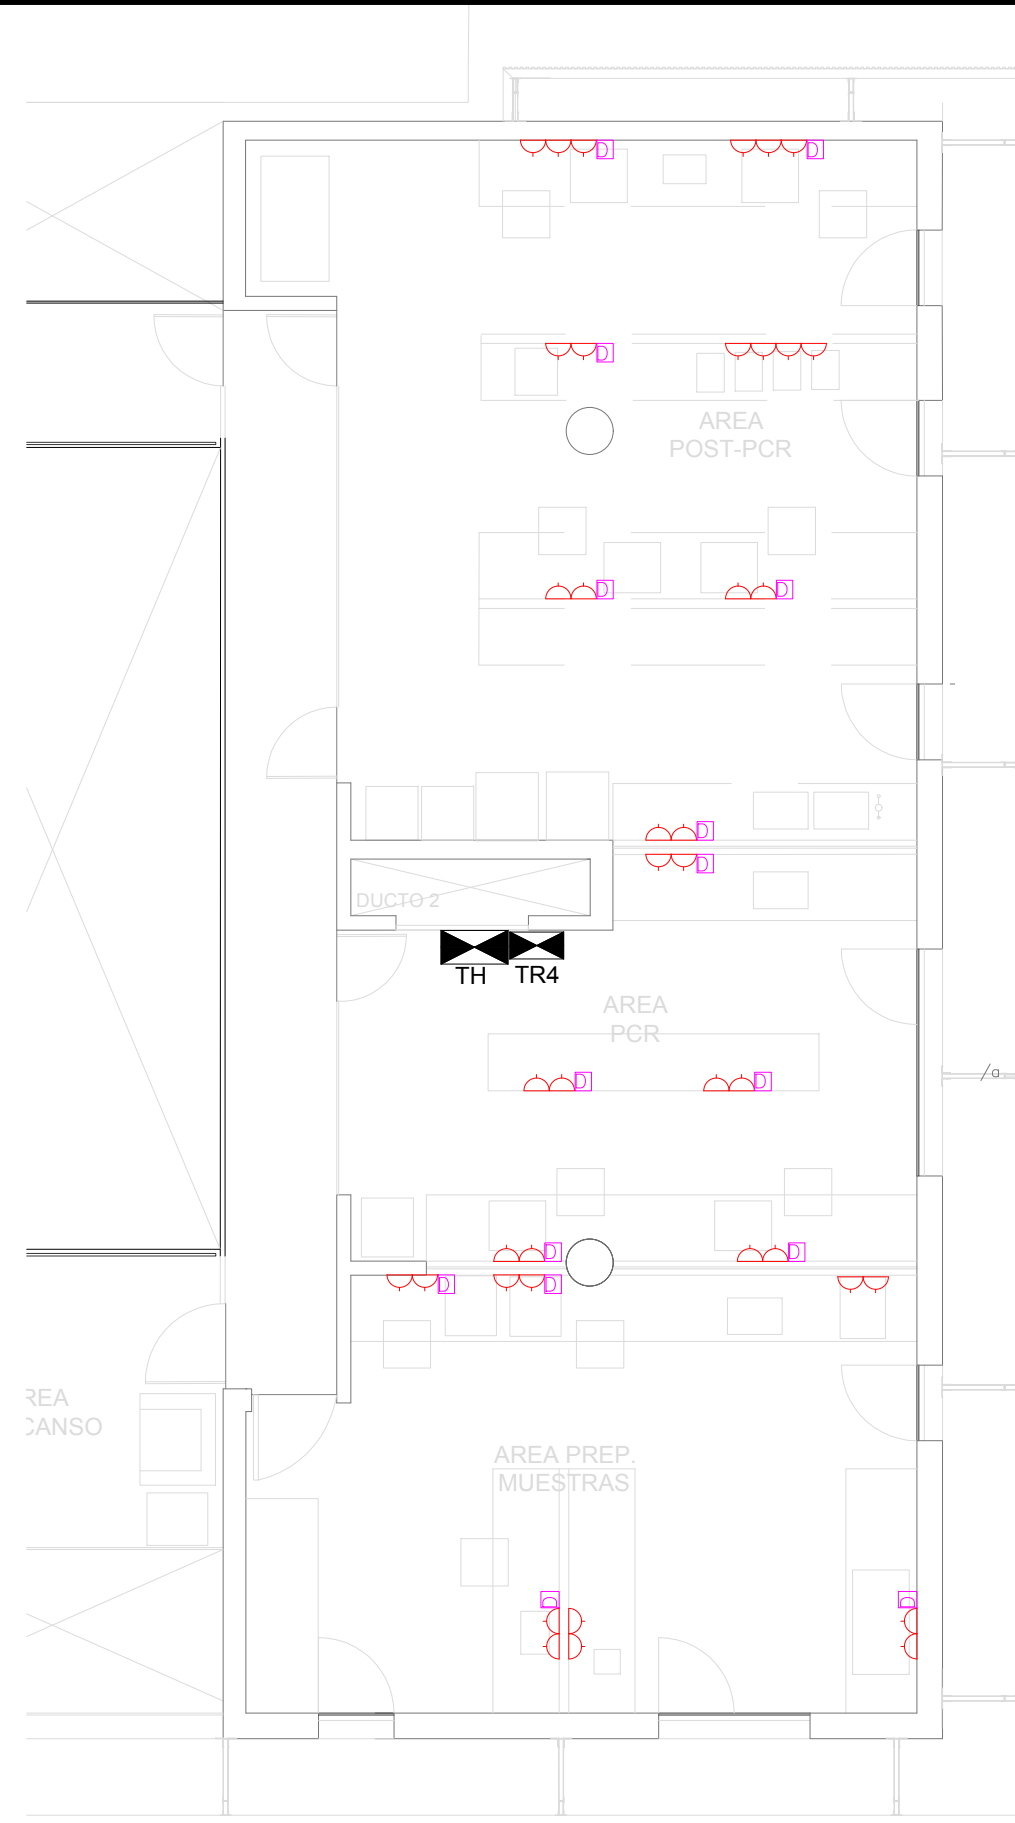
E4

◡ tomacorriente schucko
◻ RJ45 (datos)

revestimiento chapa microperforada ver detalle de estructura lámina DT22-23

LAMINA: Tomas y puestos de red
