# **DIRECCIÓN GENERAL DE ARQUITECTURA**

## **EDIFICIO CENTRAL**

### **CONSERVACIÓN Y MANTENIMIENTO FACHADA ESTE - EDUARDO ACEVEDO Y HALLES DE ACCESO**

NOVIEMBRE 2023.

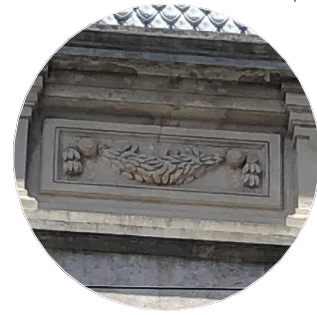
D01 Detalle guirnalda

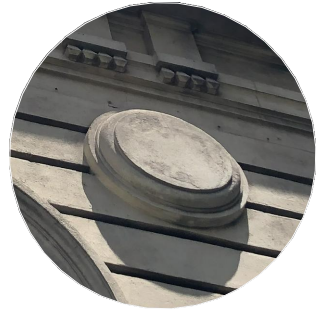
D03 Detalle medallón circular

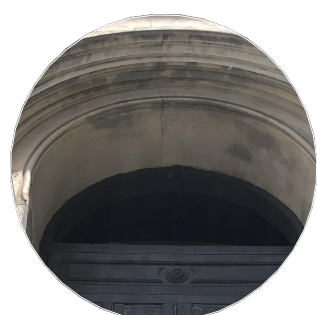
D04 Detalle arco medio punto

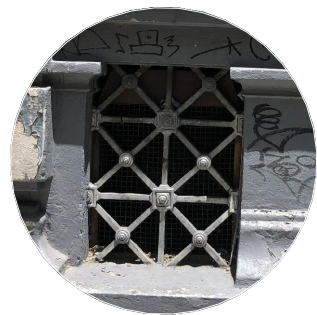
D05 Detalle rejas metálicas

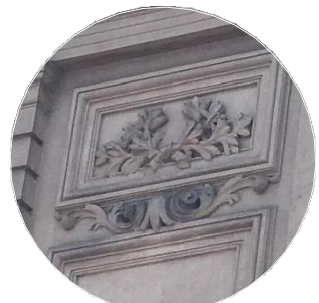
D01 Detalle guirnalda

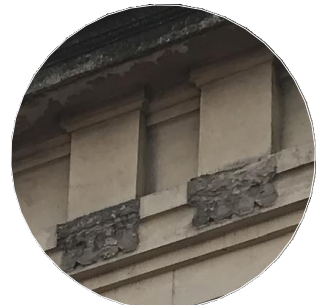
D02 Detalle cornisa inferior y triglifos

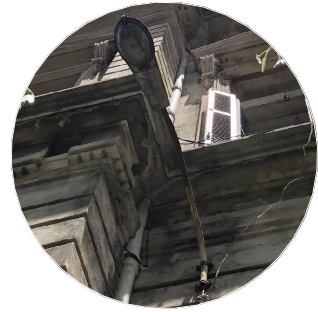
D01 Detalle cornisa inferior, elementos a retirar y caño de bajada

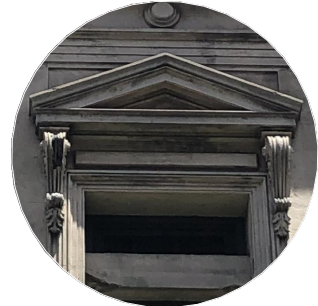
D02 Detalle frontón triangular

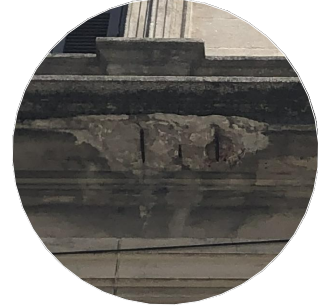
D03 Detalle cornisa inferior

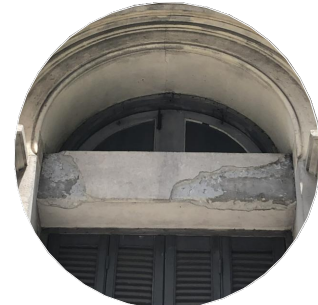
D04 Detalle dintel de hormigón

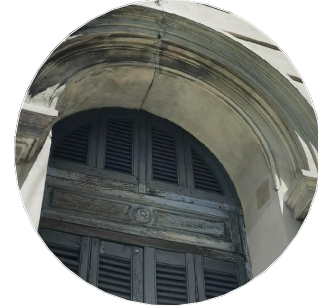
Detalle abertura con postigones y arco medio punto

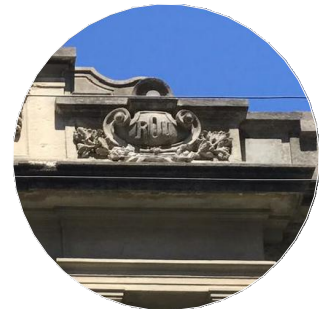
D01 Detalle bajorrelieve superior

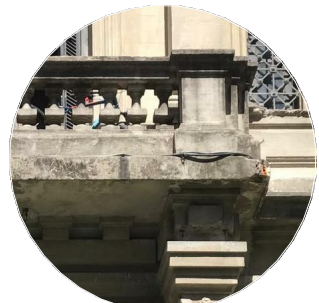
D02 Detalle balcón sobre acceso

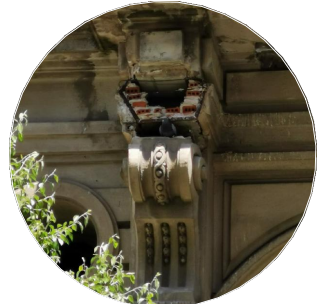
D03 Detalle ménsula
