UNIVERSIDAD DE LA REPÚBLICA
DIRECCIÓN GENERAL DE ARQUITECTURA

DIRECTOR: ARQ. JUAN PEDRO URRUZOLA	SERVICIO: FACULTAD DE VETERINARIA	LAM. N°: A01
PROYECTO: ARQ. FERNANDA GOYOS ARQ. NICOLÁS MOREIRA	UBICACIÓN: INSTITUTO DE INVESTIGACIONES PESQUERAS	ESCALA: 1:150
EQUIPO: ARQ. CRISTINA BONIFACINO ARQ. MAGDALENA CETRULO ARQ. AGUSTINA PAREJA ARQ. MARIA VICTORIA PUPPO	DESCRIPCIÓN: IMPERMEABILIZACIÓN Y REPARACIÓN DE PRETILES PLANTA GENERAL DE CUBIERTA	FECHA: AGOSTO.2018

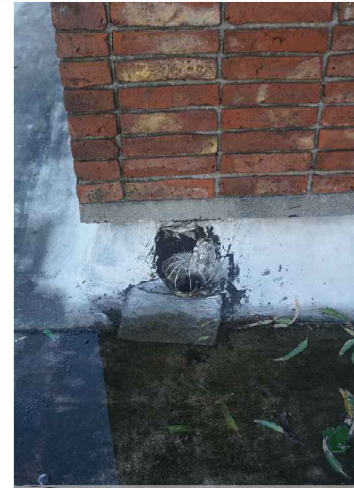
FOTO S1.03: EMBUDO S1.2

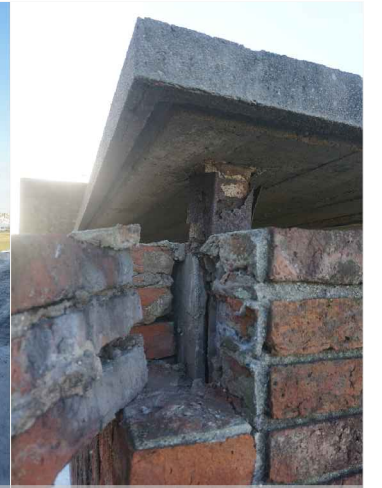
FOTO S1.06: DETALLE CHIMENEA

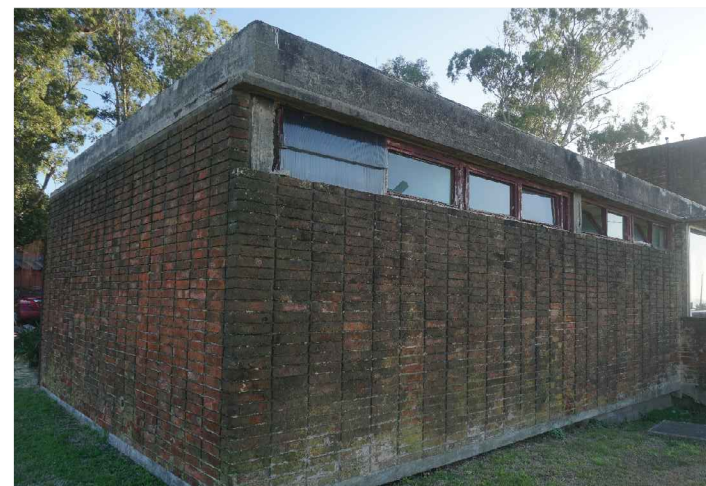
FOTO S1.13: ABERTURAS EN MAL ESTADO A REEMPLAZAR Y HORMIGONES A REPARAR

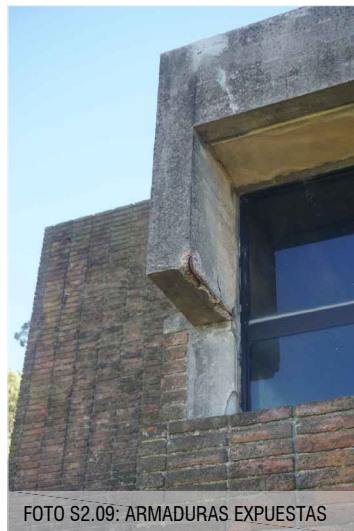
FOTO S2.09: ARMADURAS EXPUESTAS

- 1. HIDROLAVADO DE HORMIGONES VISTOS:**
Limpieza del hormigón empleando hidrolavadora con agua caliente.
- 2. REMOCIÓN DEL HORMIGÓN SUELTO Y DESCUBRIMIENTO DE ARMADURAS:**
Picado con herramientas manuales, exponiendo armaduras corroidas en todo su perímetro.

- 6. PROTECCIÓN DE ARMADURAS:**
Aplicación de dos manos de inhibidor de corrosión tipo SIKATOP ARMATEC 108.
- 7. PUENTE DE ADHERENCIA:**
Aplicación de dos manos de mejorador de adherencia SIKATOP MODUL sobre la superficie de hormigón limpia y seca.

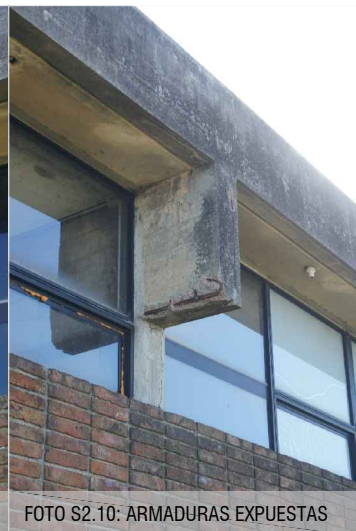
FOTO S2.10: ARMADURAS EXPUESTAS

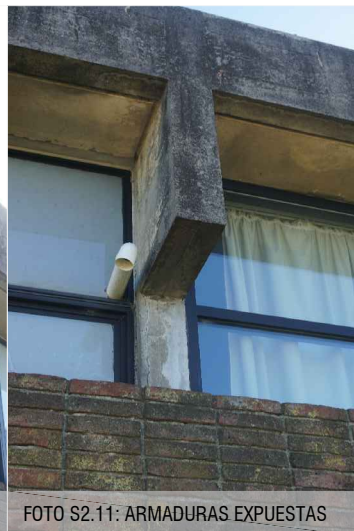
FOTO S2.11: ARMADURAS EXPUESTAS

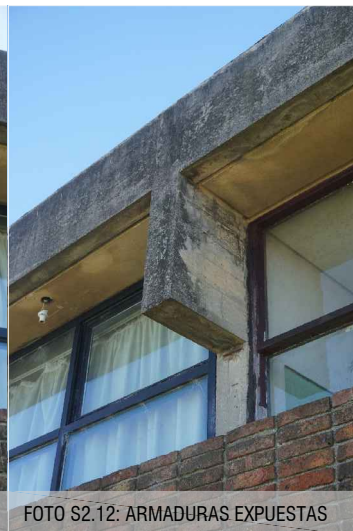
FOTO S2.12: ARMADURAS EXPUESTAS

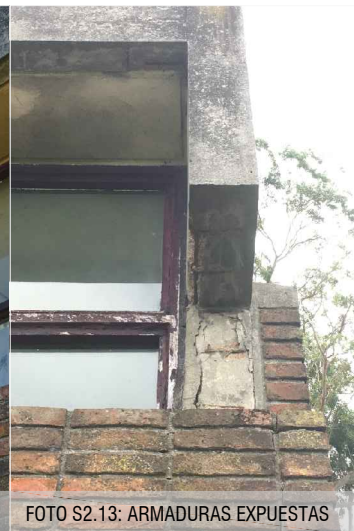
FOTO S2.13: ARMADURAS EXPUESTAS

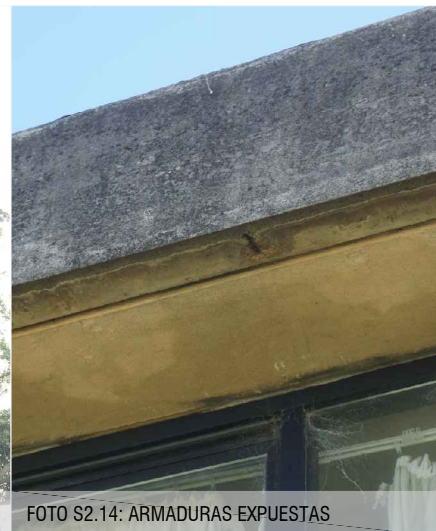
FOTO S2.14: ARMADURAS EXPUESTAS

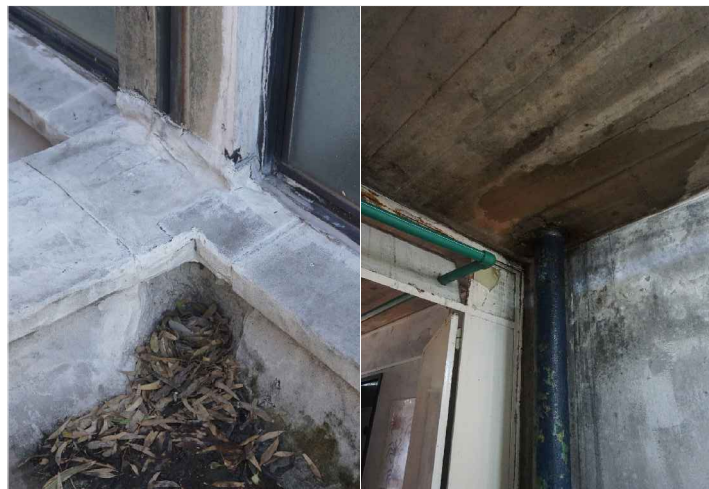
FOTO S3.06: BAJADA DE PLUVIALES S3.1

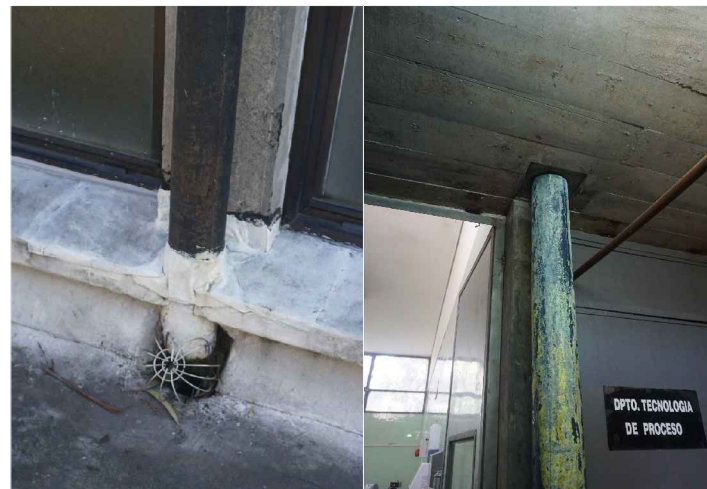
FOTO S3.02: BAJADA DE PLUVIALES S3.3

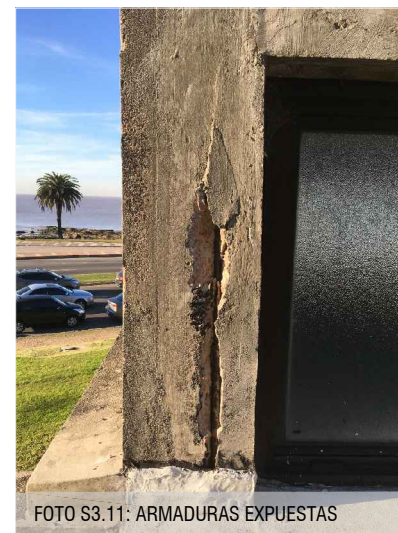
FOTO S3.11: ARMADURAS EXPUESTAS

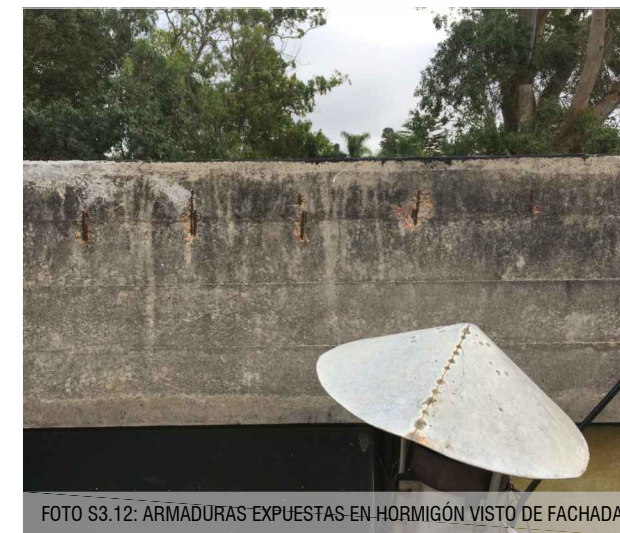
FOTO S3.12: ARMADURAS EXPUESTAS EN HORMIGÓN VISTO DE FACHADA

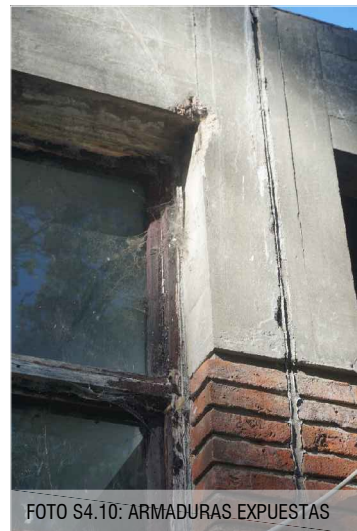
FOTO S4.10: ARMADURAS EXPUESTAS
